# Evaluación y monitorización de la durabilidad de las cubiertas del Hipódromo de la Zarzuela de Madrid

## *Assessment and monitoring of durability of shell structures in "Zarzuela Racecourse" Madrid*

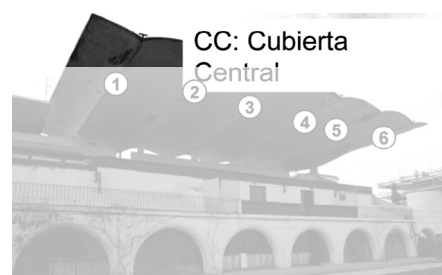
La velocidad de corrosión (evaluada por el método de confinamiento modulado (6) de la corriente con el corrosímetro portátil Gecor 08) se cuantificó en diferentes áreas de las tres cubiertas (Figura 6). Como se puede ver en la Figura 7, la mayoría de los valores de  $i_{corr}$  registrados en la Cubierta Norte se encuentran en el rango entre 0,5 y 1  $\mu A/cm^2$ , lo que supone velocidades de corrosión moderadas (10).

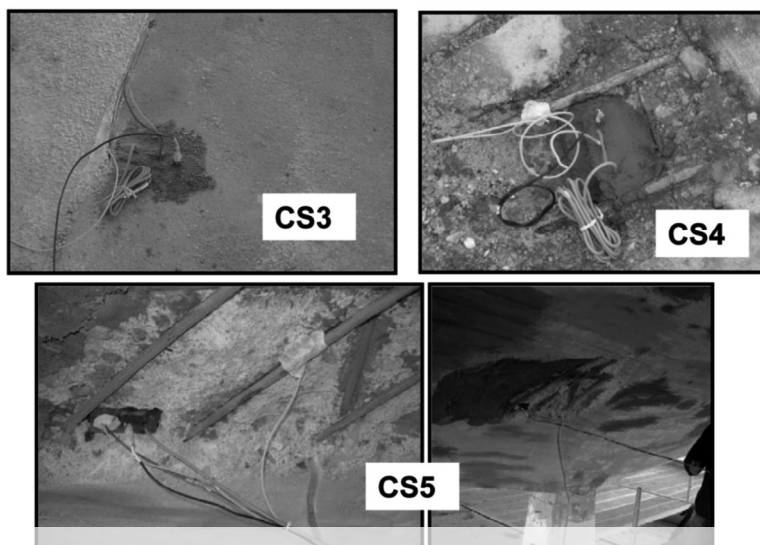
18

En la Figura 19 se presentan los valores de potencial de corrosión y de presencia de agua líquida de todos los grupos instalados en las cubiertas.

Se observa cómo la evolución del potencial de corrosión ( $E_{cor}$ ) en prácticamente todos los sensores es hacia valores de potencial más positivos, lo que indica la tendencia a pasivarse de las armaduras tras la reparación. En todos los sensores de agua líquida los valores de diferencia de potencial registrados se sitúan en torno a 20 mV, lo que indica la no presencia de agua líquida en el interior del hormigón.
